# Messa in sicurezza dei punti critici

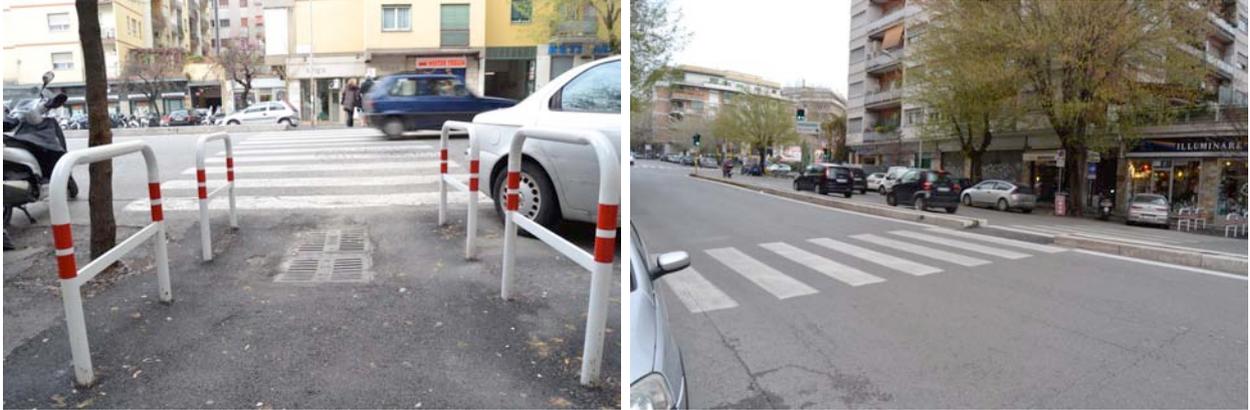
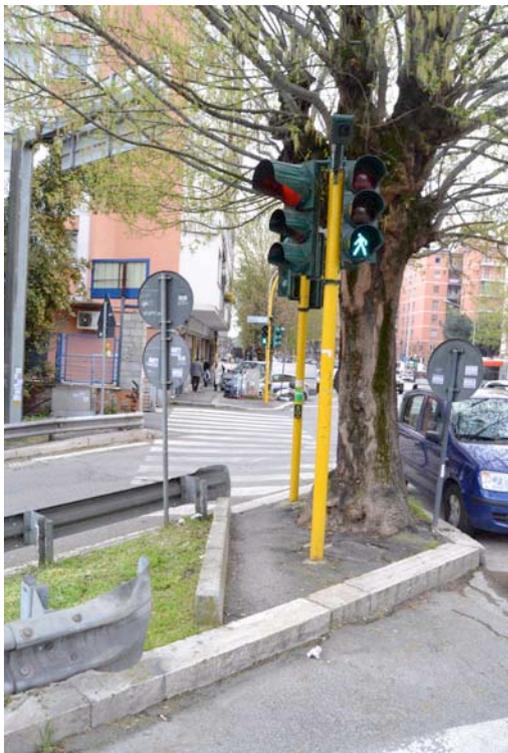
## 1) Attraversamento via Somalia (senza semaforo)

Criticità: auto a forte velocità, mancato rispetto dell'attraversamento pedonale  
Interventi proposti: evidenziare attraversamento pedonale

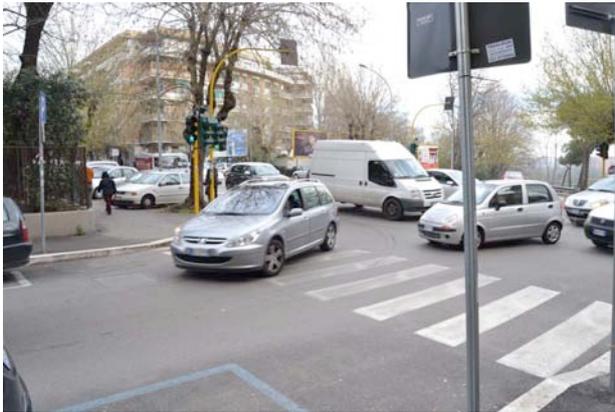
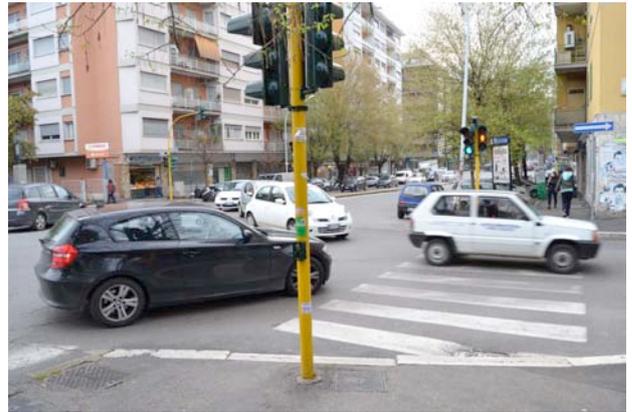
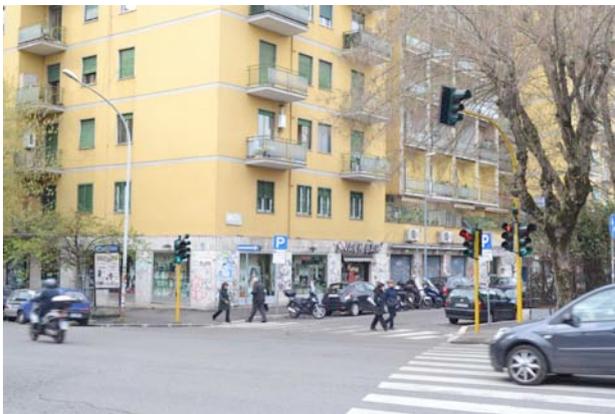
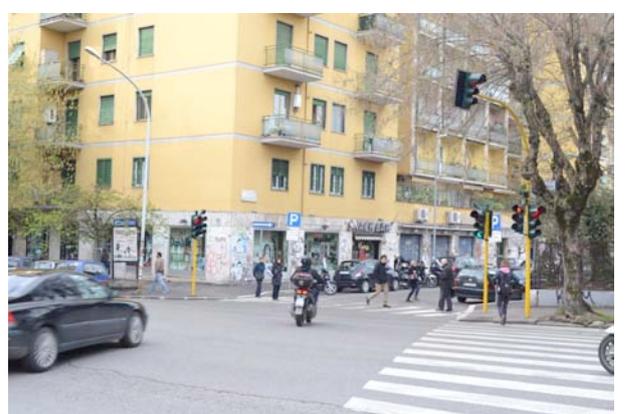
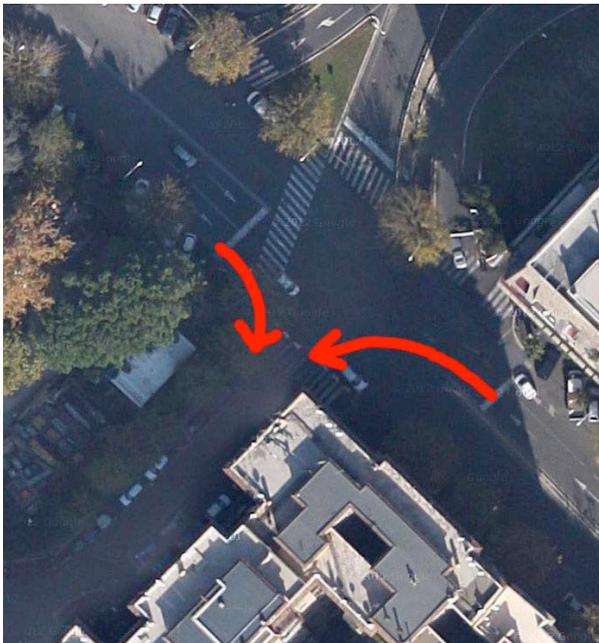
#### 4) Attraversamento via Antrodoco

#### Criticità:

il verde pedonale è pericolosamente in comune con quello di ben due flussi di auto in svolta da via Somalia, tempi lunghi di attesa per il verde pedonale (1'30'') e durata troppo breve dello stesso verde pedonale (33'')

riorganizzare flussi circolazione (anche in vista dell'apertura del nuovo parco), differenziare turni semaforici del verde, evidenziare attraversamento pedonale

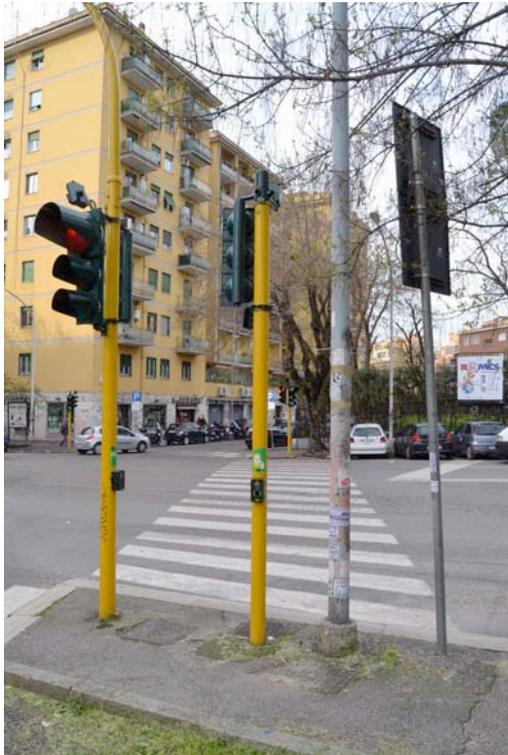
## 5) Attraversamento viale Somalia

Criticità:  
tempi lunghi di attesa

Interventi proposti:  
attraversamento scarsamente utilizzato

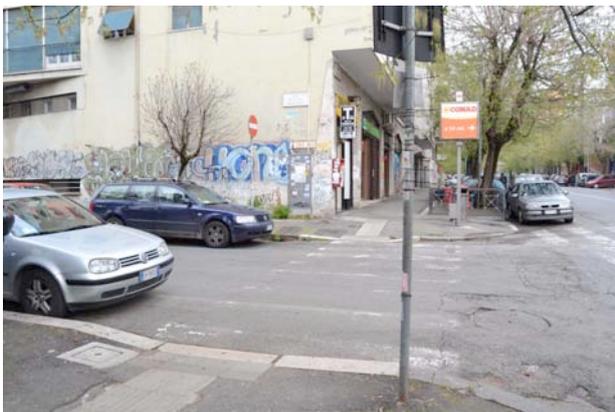
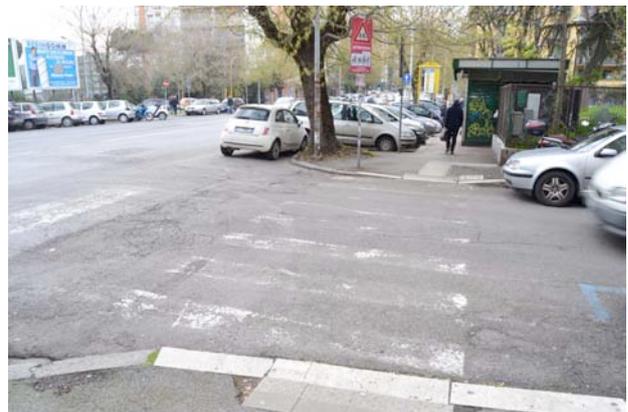
## 6) Attraversamento via Piccinni (senza semaforo)

*Nota: È presente un vecchio cartello dell'iniziativa "A scuola ci andiamo da soli"*

Criticità:  
strisce pedonali sbiadite, auto non rispettano attraversamento pedonale

Interventi proposti:  
ripassare strisce pedonali, evidenziare attraversamento pedonale

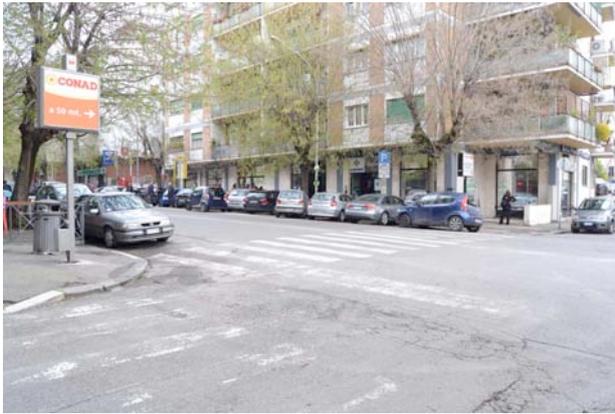
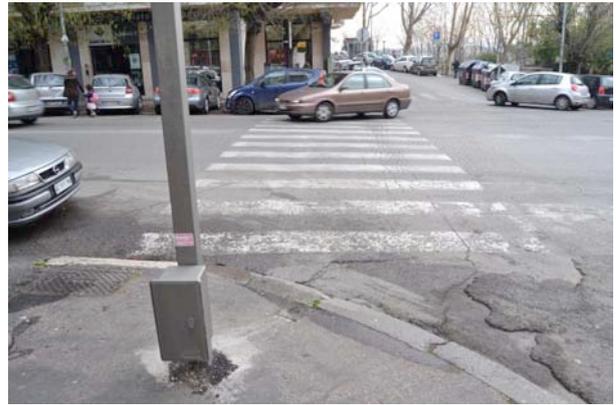
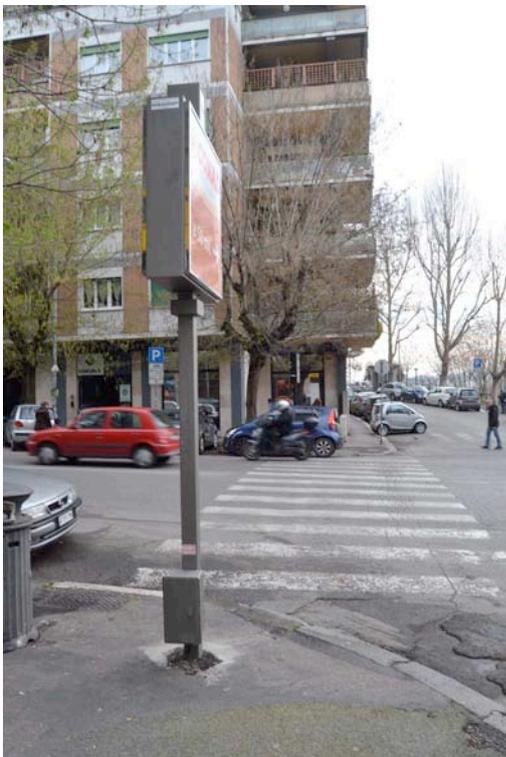
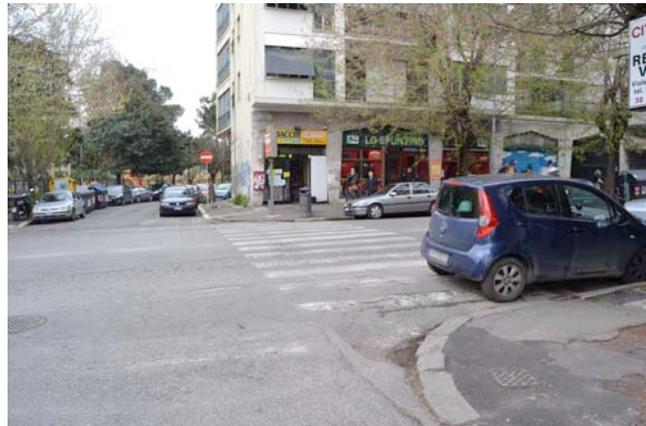
## 7) Attraversamento via Somalia (senza semaforo)

strisce pedonali sbiadite, auto a forte velocità che non rispettano l'attraversamento pedonale, parcheggio auto su strisce pedonali, impianto pubblicitario illegale

ripassare strisce pedonali, evidenziare attraversamento pedonale, installare dissuasori sosta abusiva, rimuovere impianto pubblicitario

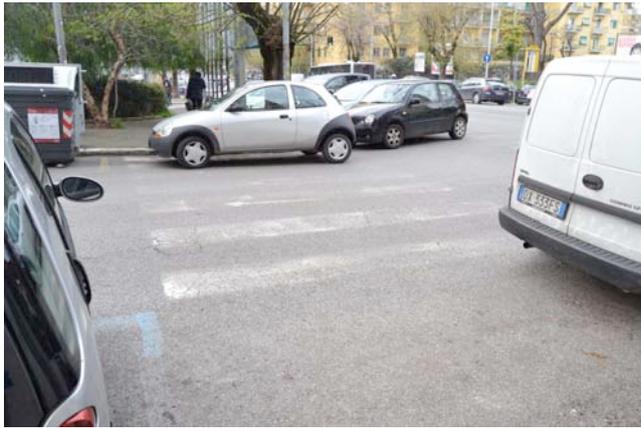
## 8) Attraversamento via Mascagni (senza semaforo)

strisce sbiadite, parcheggio auto su strisce pedonali, auto in svolta su angolo cieco

ripassare strisce pedonali, evidenziare attraversamento pedonale, installare dissuasori sosta abusiva

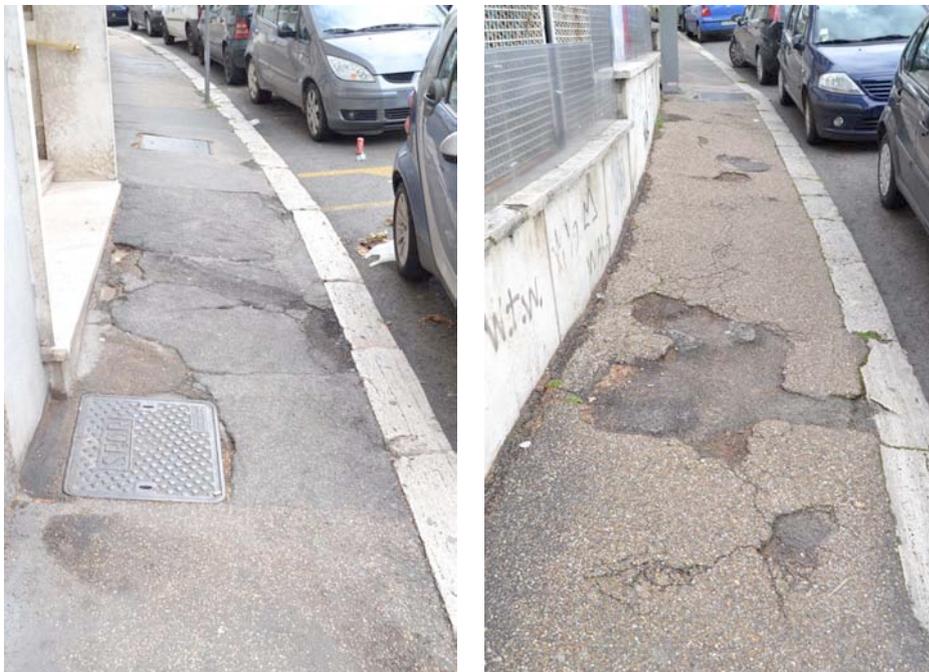
## 10) Attraversamento via Mascagni

Criticità: dissesti pavimentazione, spazio stretto, deiezioni canine

Interventi proposti: riqualificare pavimentazione, valutare possibilità allargamento marciapiede, sensibilizzare i padroni dei cani

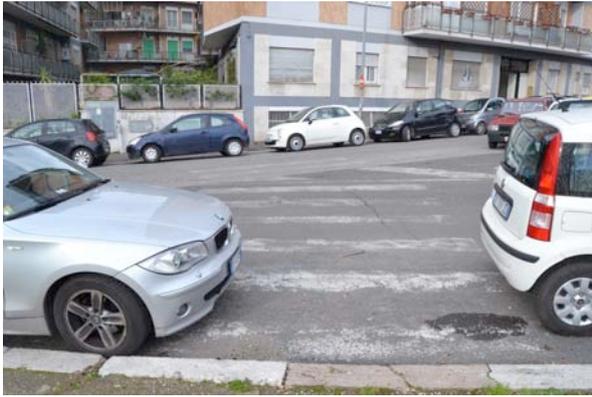
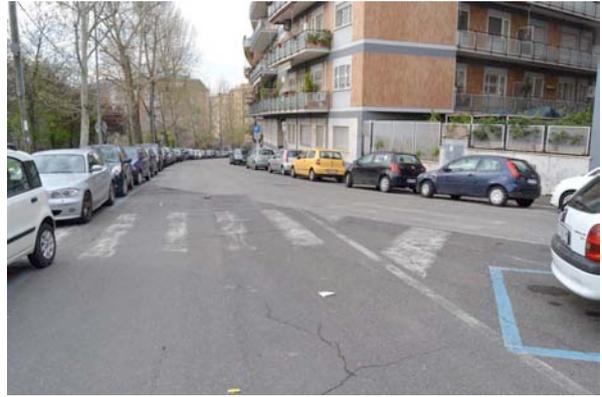
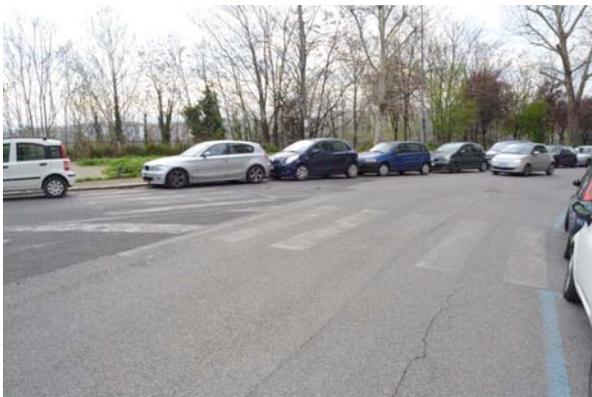
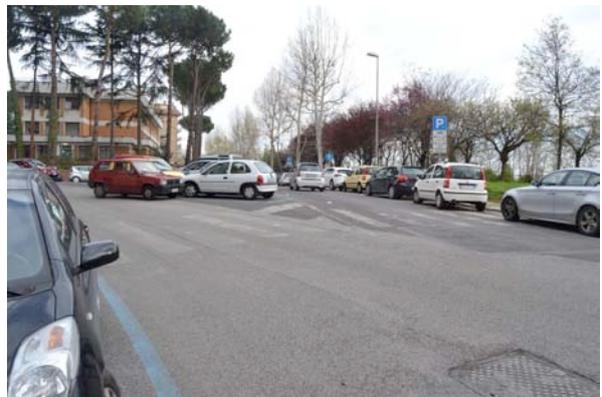
Criticità: strisce pedonali sbiadite, parcheggio auto su strisce pedonali  
Interventi proposti: ripassare strisce pedonali, installare dissuasori sosta abusiva

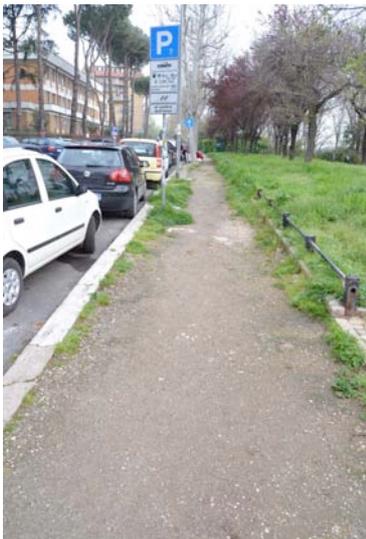
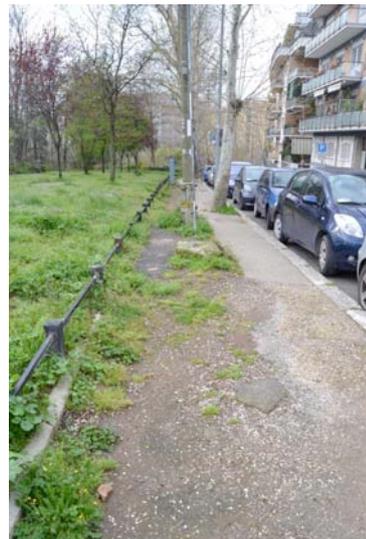
## 11) Marciapiede destro via Mascagni

Criticità: assenza di pavimentazione, dissesti, deiezioni canine  
Interventi proposti: pavimentazione, sensibilizzare i padroni dei cani

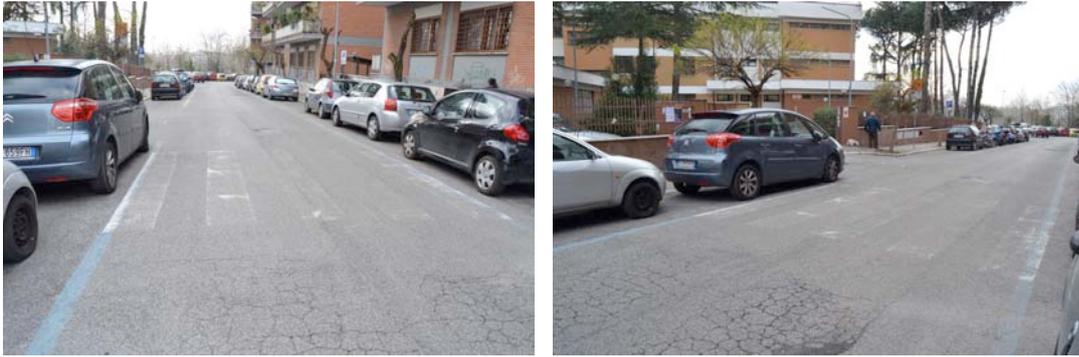
## 12) Attraversamento via Boito

Criticità: strisce pedonali sbiadite, sovrapposizione strisce blu, parcheggio auto su strisce pedonali, auto non rispettano attraversamento pedonale

Interventi proposti: ripassare strisce pedonali, evidenziare attraversamento pedonale, installare dissuasori sosta abusiva

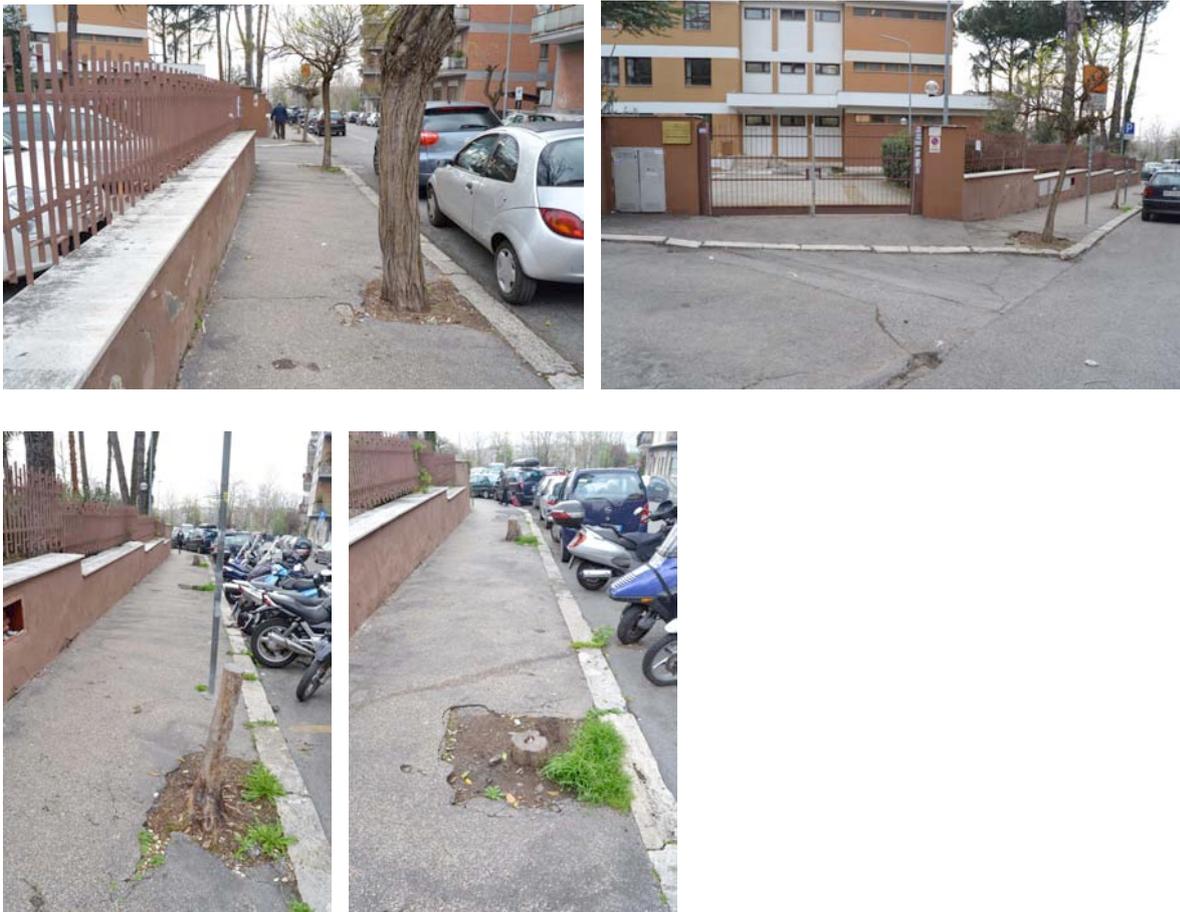
## 13) Marciapiede via Boito

Criticità: resti di alberi tagliati, dissesti, spazio stretto, deiezioni canine

Interventi proposti: riqualificare pavimentazione, valutare allargamento marciapiede, sensibilizzare i padroni dei cani

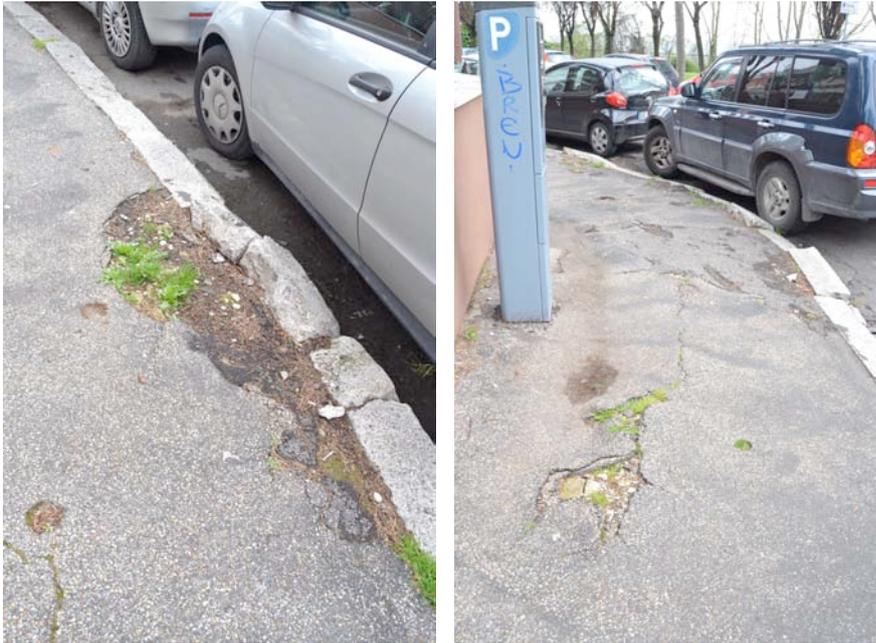
#### 14) Marciapiede via Mascagni

Criticità: dissesti pavimentazione e ciglio, deiezioni canine

Interventi proposti: riqualificare pavimentazione, sensibilizzare i padroni dei cani

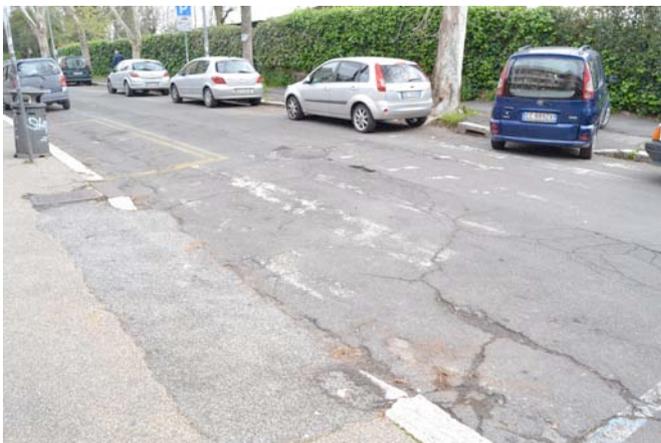
#### 15) Attraversamento via Mascagni

Criticità: strisce pedonali sbiadite, parcheggio auto su strisce, dissesto stradale

Interventi proposti: ripassare strisce pedonali, evidenziare attraversamento pedonale, installare dissuasori sosta abusiva, riqualificare manto stradale
